Themenpapier

Stahldachpfannen

**Anwendungsbeispiele:
Öffentliche Gebäude**

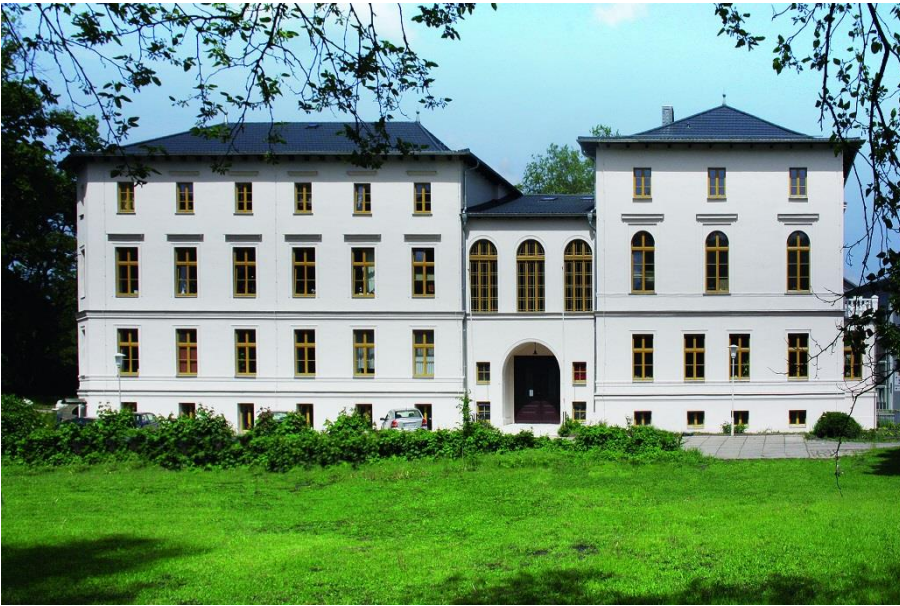
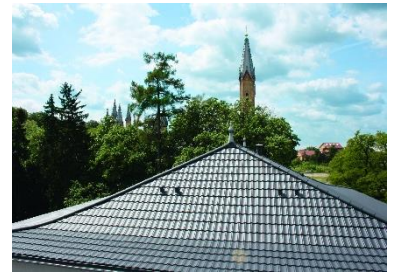
Marienpalais in Neustrelitz, Mecklenburg-Vorpommern

Alternative Lösungen wären nicht unbedingt teurer gewesen, jedoch verband die gewählte Lösung moderate Kosten mit einer relativ kurzen Bauphase und geringen Vorarbeiten. Der bestehende, 100 Jahre alte Dachstuhl wurde ohne Umbau übernommen.

Als Kaltdach ausgeführt, ist die Dachebene lediglich mit einer Unterspannbahn versehen, die eventuell auftretendes Kondenswasser in die Regenrinne ableitet. Die Wärmedämmung befindet sich in der Deckenebene des Dachgeschosses.

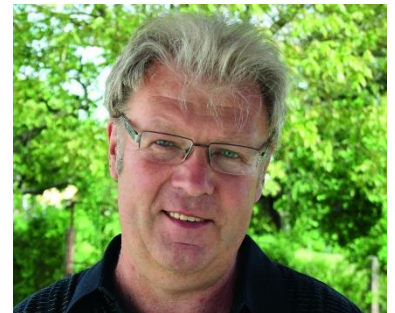
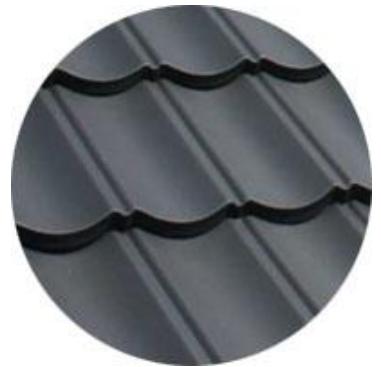
Das Marienpalais in Neustrelitz wurde als Domizil der Großherzogin Marie von Mecklenburg-Strelitz zwischen 1850 und 1870 im Auftrag des Mecklenburgischen Großherzogs Georg im spätklassizistischen Stil errichtet. In unmittelbarer Nachbarschaft des Schlossparks gelegen, gehört das denkmalgeschützte Palais zum Schloss-Ensembles und wird unter anderem als Veranstaltungsort, als Hotel sowie gewerblich genutzt. Um das Dach wirtschaftlich sanieren zu können, entschied sich der Bauherr im Einvernehmen mit der örtlichen Denkmalbehörde, das Dach mit matt grauen Stahldachpfannen einzudecken.

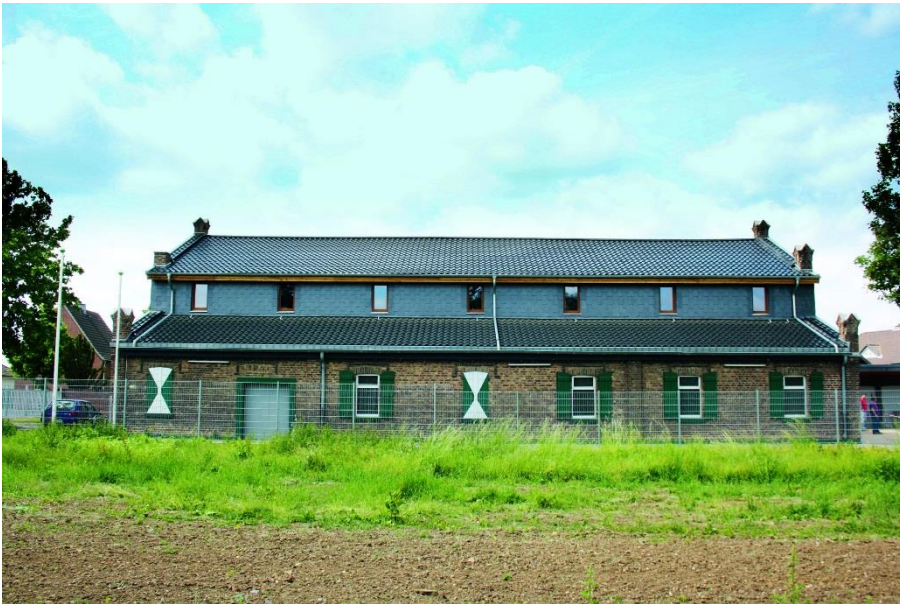
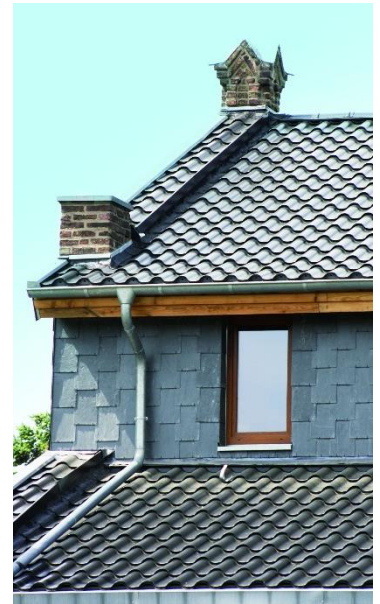
Schützenhalle in Erfstadt-Gymnich

Die Berechnung der möglichen Lastannahmen des bestehenden Pfettendaches verdeutlichte die Notwendigkeit einer leichten Dachhaut. Ein weiterer Gesichtspunkt war die starke Erwärmung des Innenraums bei Festen und Großveranstaltungen: Um Schäden an der Dachkonstruktion vorzubeugen, galt es, Kondensatbildung an der Unterseite der Dämmung zu vermeiden.

Nach bauphysikalischer Bewertung und statischer Prüfung der Substanz standen als Sanierungsvarianten Dach-Sandwich-elemente sowie Stahldachpfannenprofile mit und ohne Isolierung zur Wahl. Die Entscheidung fiel zugunsten der Stahldachpfannenprofile mit Isolierung.

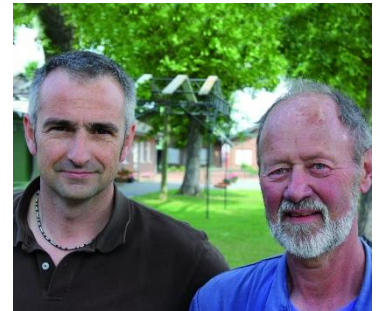
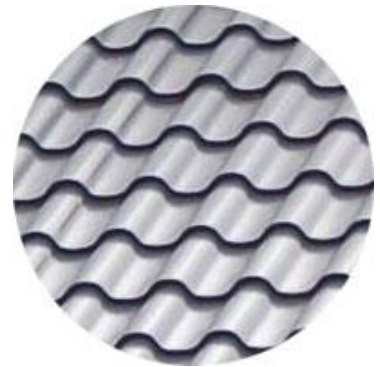
Das denkmalgeschützte Vereinshaus der St. Kunibertus Schützengesellschaft in Gymnich besteht seit 1876. Im Jahr 2010 beschloss der Vereinsvorstand die Dacheindeckung der dreischiffigen Backsteinhalle zu ersetzen. Bei dieser Gelegenheit sollte auch die bislang fehlende Wärmedämmung nachgerüstet werden.

„Das Dach soll lange halten, sturmsicher sein und dabei in Einklang mit dem Denkmalstatus der Halle stehen. Diese Ziele und die intensive Nutzung des Gebäudes führten zu der Kombination von Stahlpfannenprofilen mit einer Dämmung aus Zellulose und Holzfaserwerkstoff im Dachaufbau.“

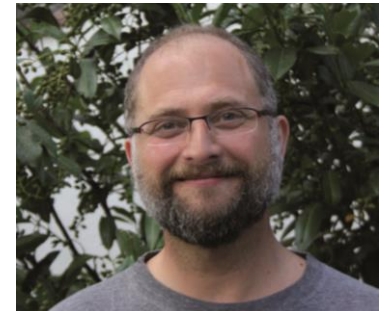
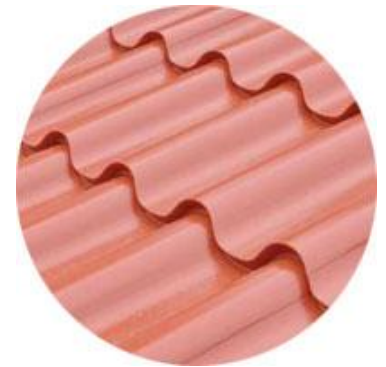
Katholische Kirche in Rabenau, Nordhessen

Die katholische Kirche im nordhessischen Rabenau-Londorf entstand 1955 als schlichter Neubau im Stil der Zeit. Als 2009 die Sanierung des Gotteshauses anstand, lag der Gemeinde daran, die Dacherneuerung mit der Integration einer Photovoltaikanlage zu verbinden.

Jedoch stellten die beauftragten Architekten fest, dass eine Neueindeckung mit Tondachpfannen in Kombination mit einer Photovoltaikanlage die Dachkonstruktion zu sehr belastet hätte. In der Konsequenz wäre nicht nur eine statische Neuberechnung des Dachstuhls, sondern wohl auch die Verstärkung des Unterbaus notwendig geworden. Um diesen Aufwand zu vermeiden, prüfte man alternative Bedachungsmöglichkeiten.

Nach Prüfung und Diskussion aller Optionen entschied sich der Gemeindevorstand für eine Neueindeckung mit den besonders leichten Stahldachpfannen

„Anfangs standen die Gemeindevertreter den Stahldachpfannen skeptisch gegenüber. Wir haben uns dann gemeinsam verschiedene Stahlprofile angeschaut. Die Wahl fiel am Ende nicht auf das günstigste Produkt, sondern auf einen Dachpfannentyp mit einer etwas dickeren, Schall schluckenden Beschichtung. Nach Fertigstellung wich die Skepsis allgemeiner Zufriedenheit.“
